FLORIMONT 22

RÉNOVATION D'UN IMMEUBLE DE 1954

Lausanne - VD

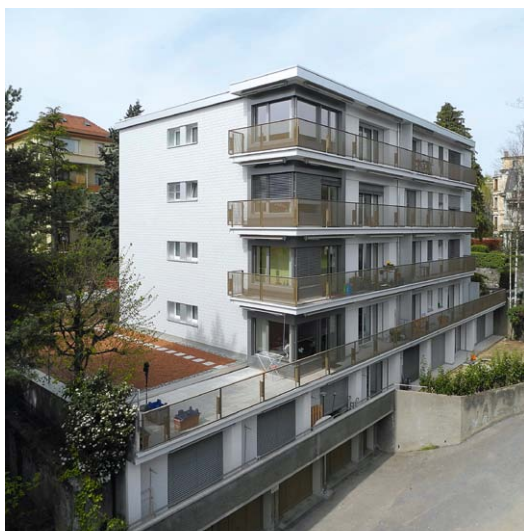
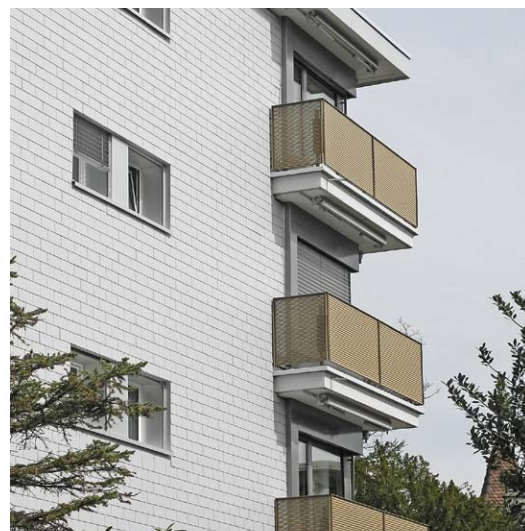
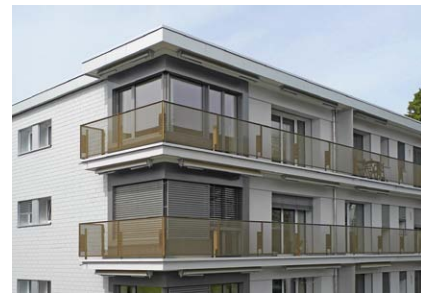
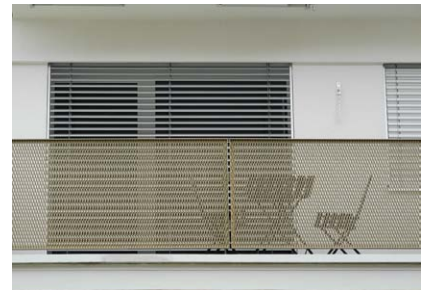
Photos

L'utilisation d'une tôle déployée, qui devient opaque ou transparente selon le point de vue de l'observateur, donne au bâtiment une image plus calme.

Les garde-corps des balcons ne répondant plus aux normes, ils ont été refaits à neuf. Le choix s'est porté sur l'utilisation d'une tôle déployée qui devient opaque ou transparente selon le point de vue de l'observateur. Depuis la rue, les garde-corps offrent une face opaque, masquant ainsi le mobilier et les affaires personnelles des locataires. Ce qui donne au bâtiment une image plus calme. Lorsque l'on se tient sur le balcon, par contre, la tôle éloxée de couleur bronze-dorée, au lieu du bordeaux d'origine, laisse pénétrer le soleil privilégiant une belle transparence

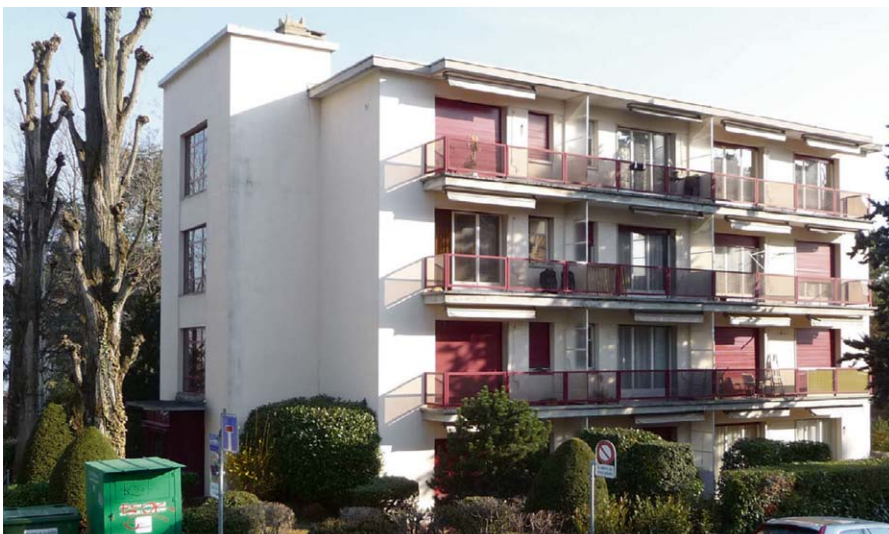
Photo avant travaux
